## Architekturvermessung / verformungstreue Bauaufnahme

Verformungstreue Bauaufnahme und Schadenskartierung des denkmalgeschützten Bürgerhaus Bäckerstraße 43, Minden

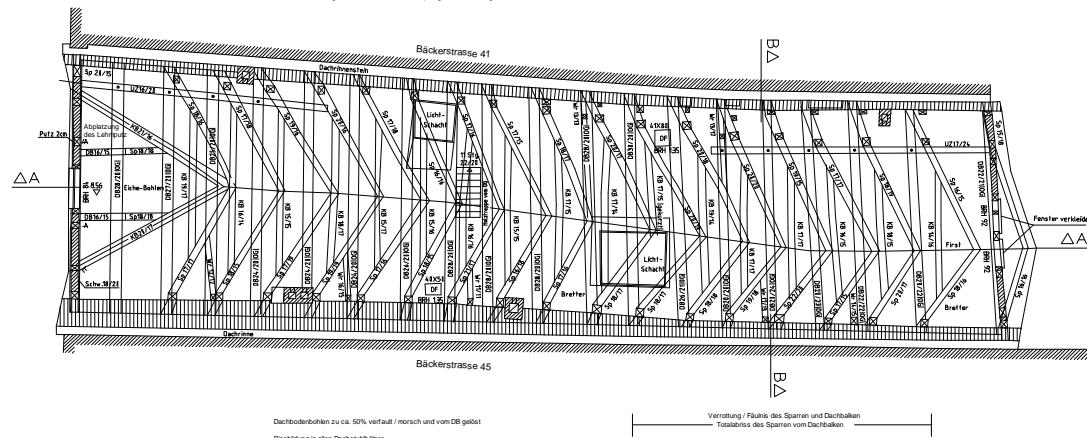
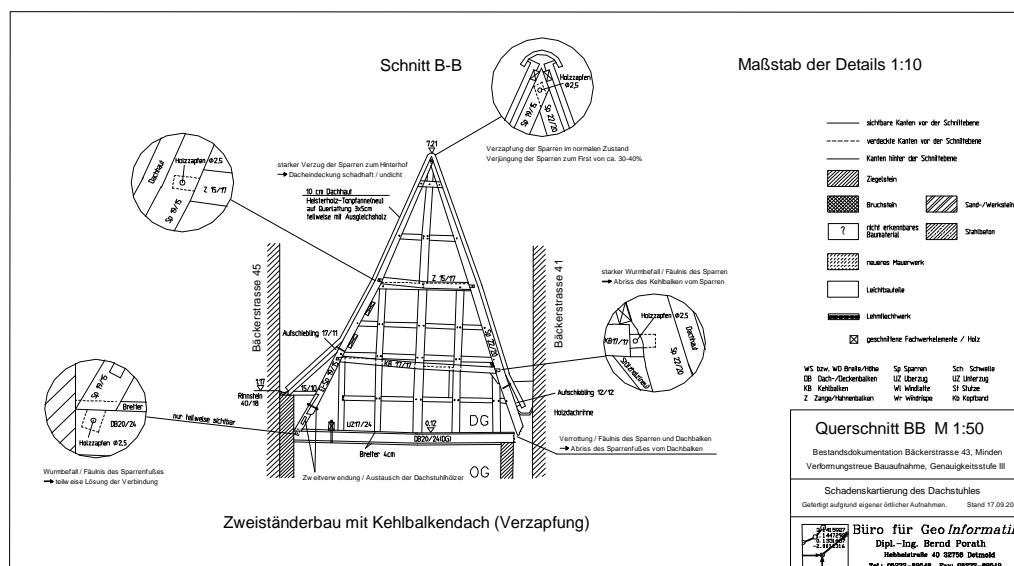
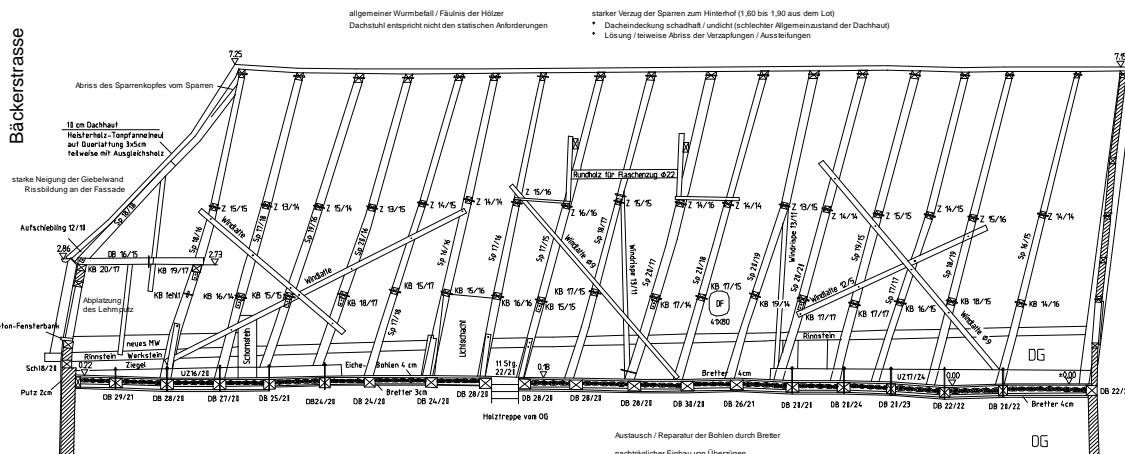
- starker Verzug der Sparten zum Hinterhof (1,80 bis 1,90 aus dem Lot)
- Dacheindeckung schadhaf / undicht (schlechter Allgemeinstand der Dachhaut)
- Lösung / teilweise Abriss der Verzapfungen / Ausschlüsse
